# Bytový dům po výbuchu plynu – pohled statika

**Dne 15. září 2013 došlo v ranních hodinách Havířově-Šumbarku k mimořádné události – výbuchu plynu v bytovém domě. Tento článek popisuje dění následující po této mimořádné události z pohledu statika.**

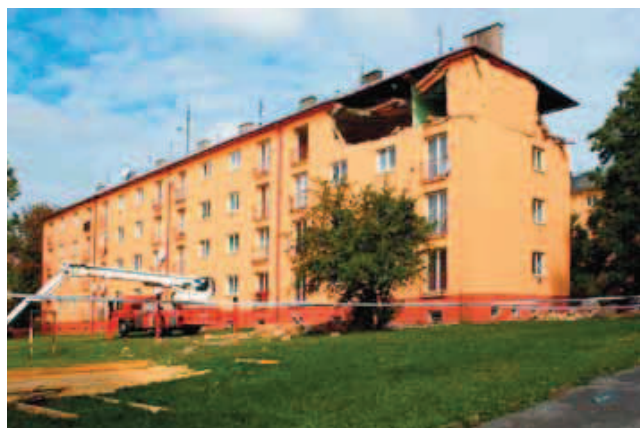
Poškozený vchod, 15. září 2013

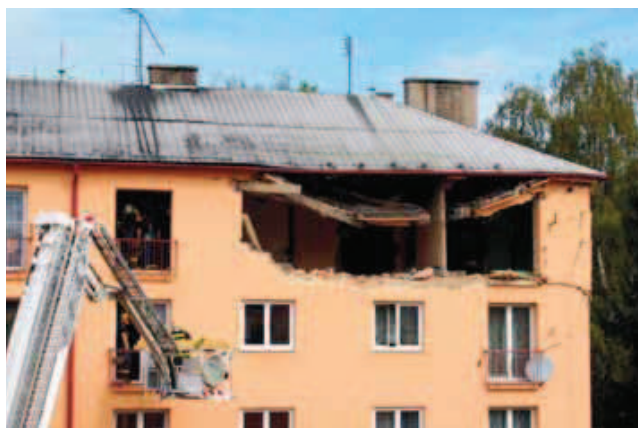
zdivo třetího podlaží bylo bez vážnějšího narušení. Nebylo tomu tak však u stropní konstrukce nad čtvrtým podlažím, která byla nestabilní a lidově řečeno „držela pouze silou vůle“. Zdivo čtvrtého podlaží bylo explozí zčásti vymrštnuté mimo objekt a zbylá část rozhodně nešla označit za stabilizovanou. Schodištvá konstrukce mezi třetím a čtvrtým podlažím byla narušena. U střešní konstrukce byly zdevastovány pozednice a rovněž se nedala označit za stabilizovanou. Byl rovněž prohlédnut sousední vchod, u něhož bylo zjištěno narušení zdiva bytu sousedícího ve čtvrtém podlaží s poškozeným vchodem. Průběh trhlin svědčil o plošném silovém tlaku na tuto konstrukci. V širokém okolí bytového domu byly nalezeny zbytky okenních rámu, zdiva a skleněné střeby. O síle exploze vypovídá nález skleněných střeby zaražených do omítky sousedního bytového domu (na domě přitom není provedeno zateplení kontaktním zateplovacím systémem). Šťěstím v neštěstí bylo, že ve čtvrtém patře poškozeného vchodu se ani v jednom bytě nenacházeli nájemníci, v okolí bytového domu nebyl nikdo zraněn padajícím zdivem ani skleněnými střeby, které se musely do širokého okolí rozletět s účinkem šrapnelové střely a po výbuchu nedošlo ani k požáru. Jediné zdravotní komplikace byly zaznamenány u jedné z evakuovaných osob, která si zapomněla vzít pravidelně užívané léky. Nelze však samozřejmě opomenout jisté psychické trauma obyvatel poškozeného vchodu, stejně jako celého postiženého bytového domu. Příznivé bylo rovněž místo samotné exploze, tedy fakt, že k výbuchu došlo v krajním objektu a současně v nejvyšším podlaží.

Stropní konstrukce nad 4. NP, 15. září 2013

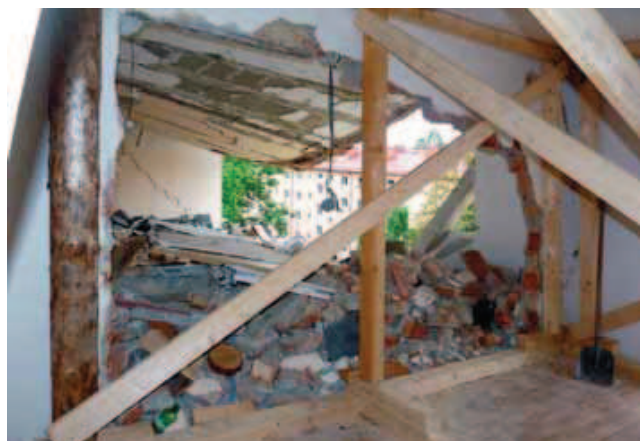
Výdřeva ve 4. NP, 15. září 2013

Ve spolupráci s velitelem zásahu jsme stanovili rozsah instalování výdřevy a bylo rozhodnuto o zajištění zdiva v bytě ve čtvrtém podlaží sousedního vchodu. Instalování výdřevy probíhalo až do nedělních odpoledních hodin. Poté bylo provedeno ohledání místa stavby speciálními psy – byl zjišťován výskyt výbušnin a ověřeno, že pod troskami nezůstala žádná osoba. Poté na střechu vystoupali hasiči-lezci, kteří provedli oddělení části střešní konstrukce nad poškozeným vchodem od zbytku střešní konstrukce, aby nedošlo při případném rozpadu ke stržení a poškození střešní konstrukce i nad vchody výbuchem nepoškozenými. Nutno

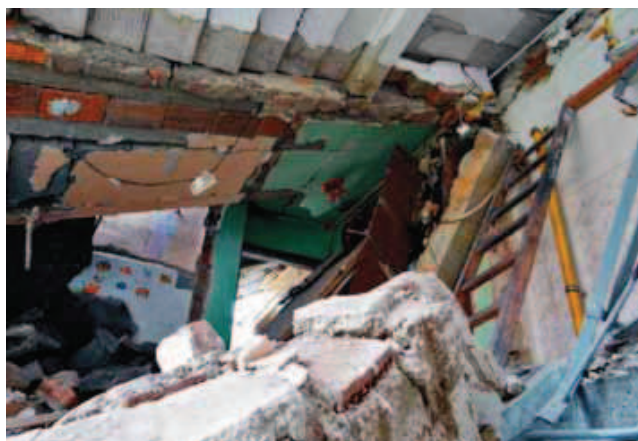
Schodišťový prostor mezi 3. NP a 4. NP, 15. září 2013

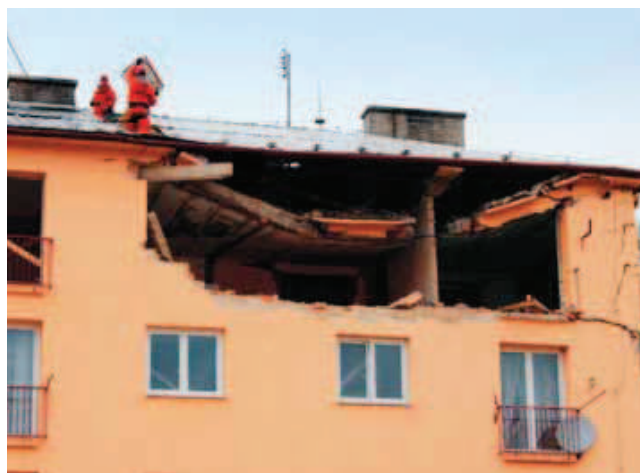
podotknout, že střešní konstrukce nad podlažím, ve kterém došlo k výbuchu, jevila po celý den známky rozpadu, docházelo k rozpojování stropních nosníků od stropních vložek, tedy po celou dobu hrozilo její sesunutí. Ve večerních hodinách byl umožněn obyvatelům dvou nepoškozených vchodů návrat zpět do svých bytů a obyvatelům sousedního vchodu vyzvednutí nezbytných osobních věcí, dokladů a cenností. Obyvatelé tří podlaží poškozeného vchodu vyhledali útočiště u svých příbuzných nebo známých nebo využili nabídky náhradního ubytování od majitele objektu.

Oddělování střešní konstrukce nad poškozeným objektem, 15. září 2013

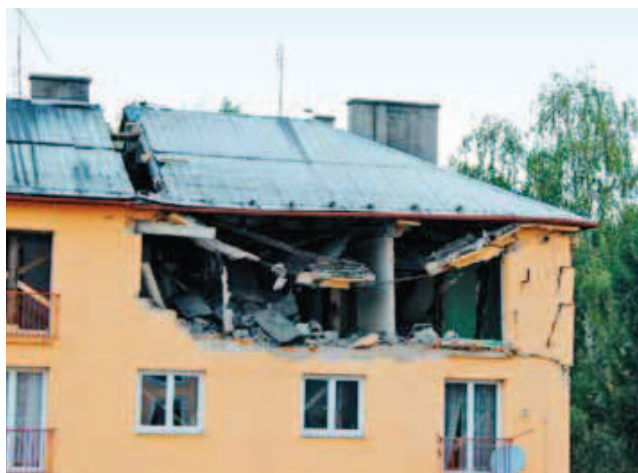
**V noci z neděle 15. září na pondělí 16. září došlo v brzkých ranních hodinách k sesunutí části stropní konstrukce nad čtvrtým podlažím a k ještě většímu vyboulení dochovaného zdiva čtvrtého podlaží.** V pondělí 16. září 2013 dopoledne se na místo stavby dostavil bourací stroj s demoličním výložníkem soukromé společnosti, neboť dostupná technika hasičského záchranného sboru neměla potřebný dosah. Po odstranění stromů a přípravě pláně pro bezpečný pohyb stroje bylo nejprve provedeno vložení dřevěných kulatin do prostoru čtvrtého patra, a to z důvodu vytvoření jakéhosi polštáře, který měl tlumit dopady trosek a omezit tak negativní působení bouracích prací na zbytek poškozeného vchodu. Bourací stroj následně začal s rozebíráním střešní konstrukce, stropní konstrukce a zdiva poškozeného patra. **Práce byly prováděny dle dohody a nedocházelo ani k nekontrolovaným a nepředvídaným pádům odstraňovaných trosek, čímž nebylo nad únosnou míru zvyšováno riziko zranění osob v okolí domu. Po dobu bouracích prací byla provedena evakuace obyvatel celého bytového domu.**

Stropní konstrukce nad 4. NP, 16. září 2013

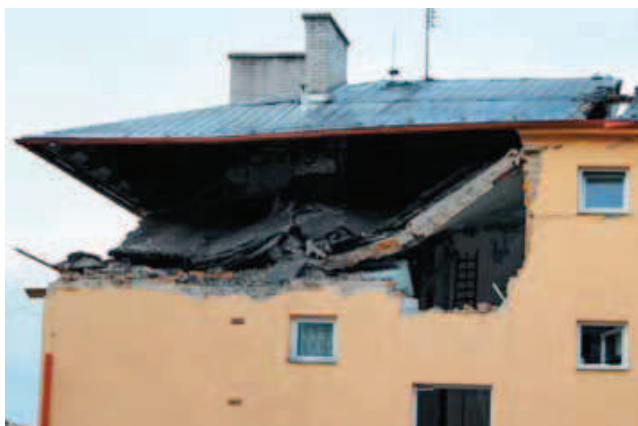
Stropní konstrukce nad 4. NP ze strany vchodu, 16. září 2013

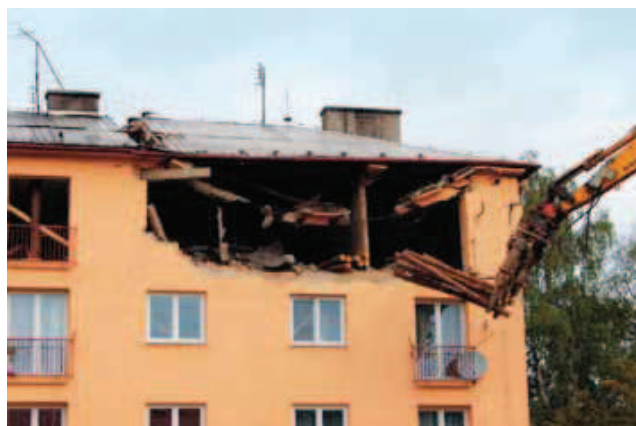
Umísťování kulatiny do prostoru 4. NP, 16. září 2013

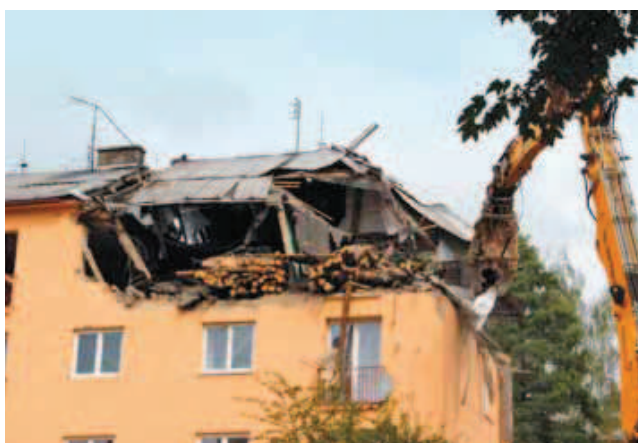
Bourací práce, 16. září 2013

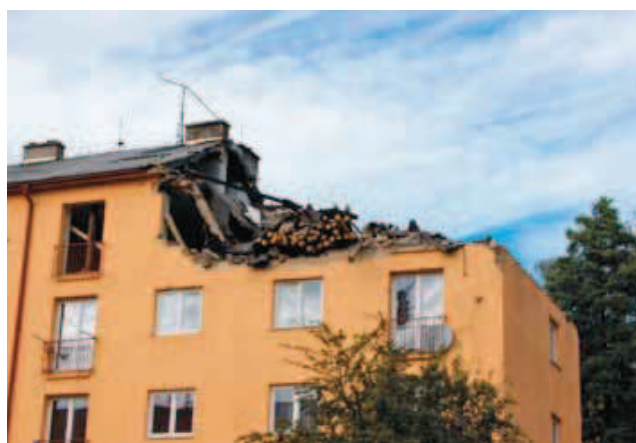
Po hrubém odstranění trosk byla provedena prohlídka poškozeného vchodu. Vyjma prorýsování několika stropních nosníků ve stropní konstrukci nad třetím podlažím a několika drobných poruch ve zdivu třetího podlaží nebyly zjištěny žádné zásadní změny stavebně-technického stavu poškozeného

Ukončení hrubých bourací prací, 16. září 2013

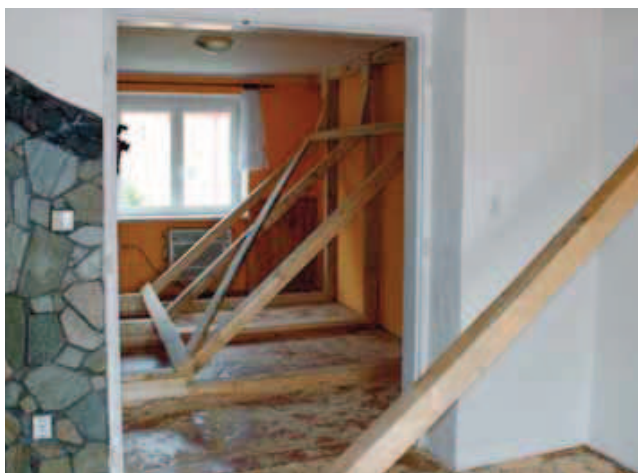
Výdřevy v bytě ve 4. NP sousedního objektu, 16. září 2013

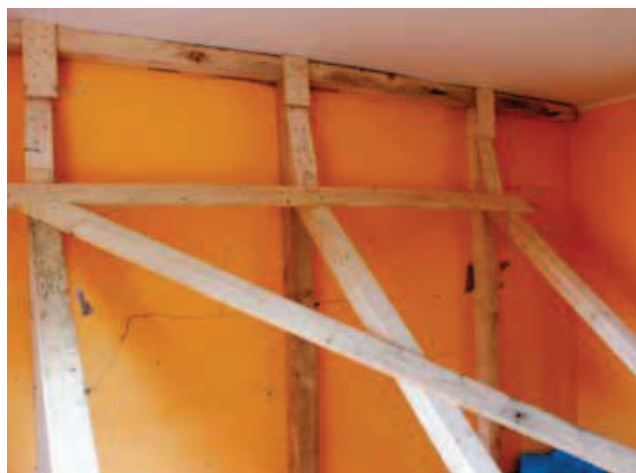
Poruchy zdiva v bytě ve 4. NP sousedního objektu, 16. září 2013
